## Samrådsyttrande över planbeskrivning detaljplan Reidmar 7 och 8 samt del av Reidmar 5. Dnr MSN 2023/16

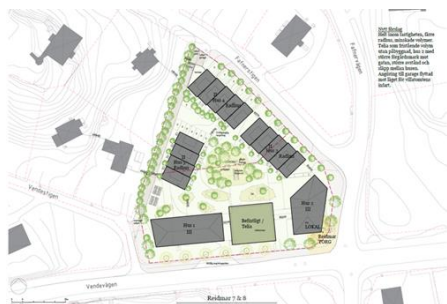
*S7 av Samrådshandling 2024-01-17, Planbeskrivning, Detaljplan för Reidmar 7 och 8 samt del av Reidmar 5 visas ett helt annat förslag till utformning av Reidmar 7 huvudbyggnad – en rak byggnad som inte vinklas mot Reidmar 12.*

*I den nya situationsplanen och gestaltningsförslaget är, till skillnad från befintlig huvudbyggnad, tre tidigare Start-PM och ett återmitterat planförslag från MSN, huvudbyggnaden vinklad mot Reidmar 12. Nockhöjden på huvudbyggnadens vinklade del anges vara 15,5 meter och därmed 9 meter högre än närmaste grannes hus (Reidmar 12). Höjden på den vinklade delen av huvudbyggnaden ska jämföras med att flerfamiljshuset på Vendestigen 1 med 4 våningar har en nockhöjd på 13 meter och med att flerfamiljshuset Ösby Park med 5 våningar har en nockhöjd på 15,5 meter.*

*S4 Situationsplan/Föreslagen utformning av fastigheten visar att Reidmar 7 huvudbyggnad (TRH I) utmed Vendevägen fått en avsevärd större bottenplatta och volym än den som befintlig byggnad har. Den föreslagna längden på byggnaden är så pass mycket längre än längden på befintlig byggnad att den inte ryms inom fastigheten. Den lösning som föreslås är att byggnaden ska vinklas mot Reidmar 12, till stor nackdel för ägaren till Reidmar 12. För att möjliggöra att huvudbyggnaden vinklas krävs att del av Reidmar 5 exproprieras. Detta torde inte vara möjligt då del av Reidmar 5 inte är till salu.*
